1.- MEMORIA.

PROYECTO: PROYECTO DE LIQUIDACIÓN.

SITUACION: CALLE LABRADORES 15 ALICANTE.

FECHA: FEBRERO DE 2015

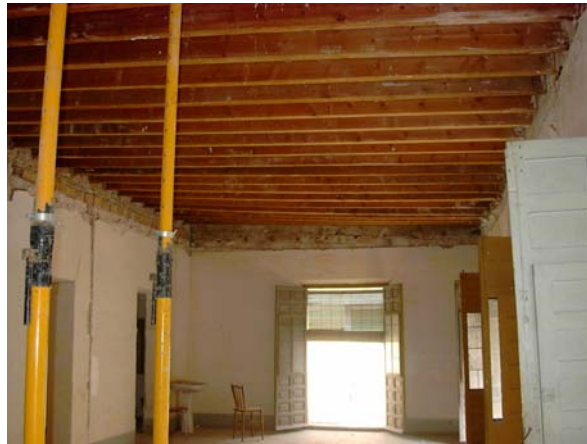
Estado de estructura horizontal

Refuerzo de la estructura existente conservando los forjados originales a base de refuerzo en las testas de las viguetas con varillas conectoras de vitroresina y losa de hormigón armado, como se indica en planos y presupuesto.

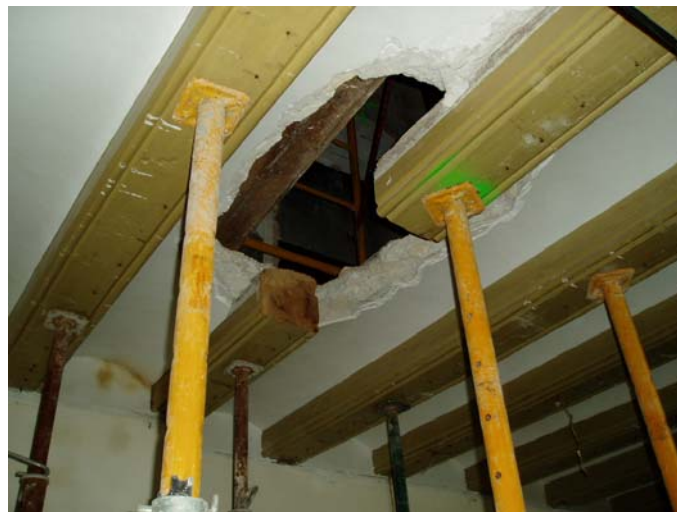
Catas en viguetas

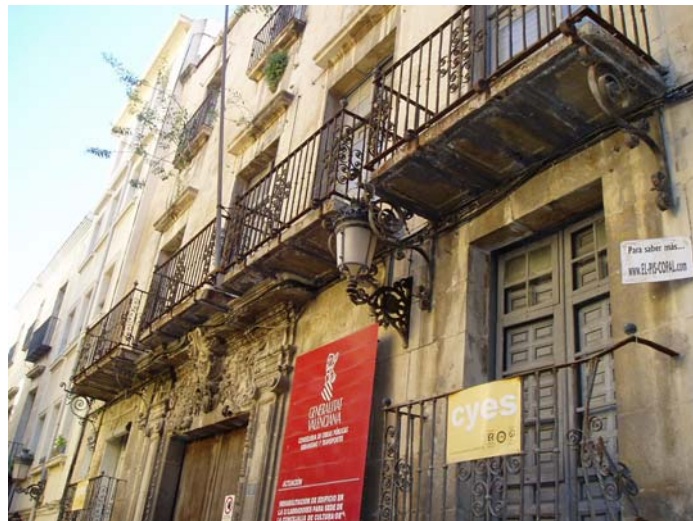
Esta carpintería data de la misma época que la del resto del edificio, mediados del siglo XVIII y que a excepción de dos huecos que fueron sustituidos probablemente a principios del siglo XX, el resto tiene un

razonable buen estado de conservación.

Carpintería exterior que se restaura

Restauración de la carpintería exterior, incluso con reproducciones o, en su caso, complementación de piezas originales allí donde sea imposible la recuperación de puertas y/o ventanas.

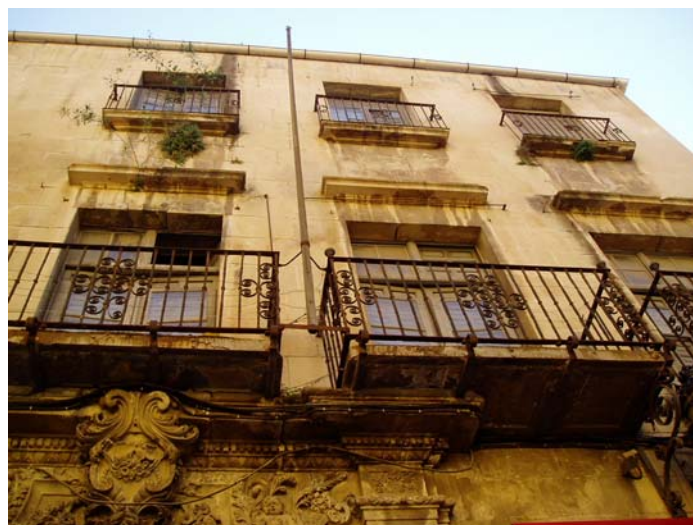
Muros de sillería en fachadas

Se mantienen restauración de los muros de sillería de fachada.

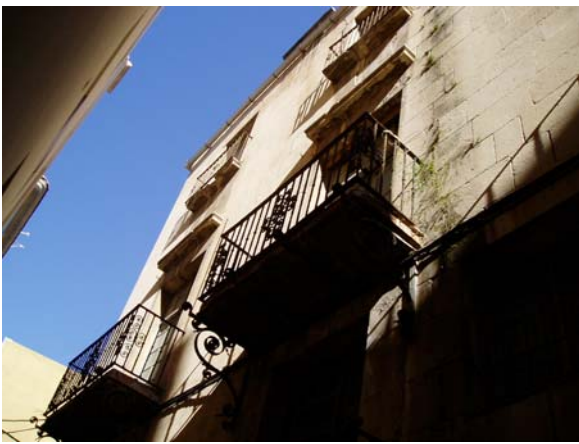
Oquedades y ataques biológicos

Como tratamiento curativo y preventivo de colonizaciones posteriores se realizará, por aspersion de un algicida, fungicida y liquenicida, para asegurar la eliminación del ataque biológico antes de la limpieza. En este apartado se realizará un tratamiento antisalitre complementario al biocida para evitar la cristalización de sales con el consiguiente desprendimiento de morteros y aplacado pétreo en un corto periodo de tiempo. Estos tratamientos se aplicaran junto a un lavado general de toda la superficie lítica con agua desmineralizada.

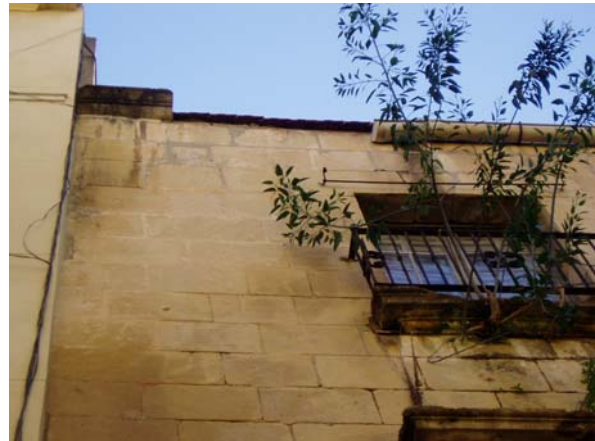
Oquedades y vegetación por humedad

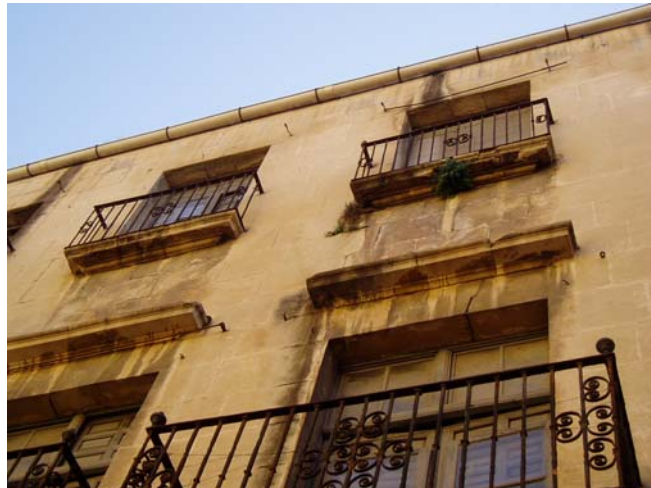
Los daños principales en la fábrica son los debidos a la polución y agentes atmosféricos, presentando las fachadas un estado de suciedad generalizada, más acusada en planta baja, y bajo las losas y guardapolvos de los balcones, por efecto de la polución y la esorrentía de aguas.

Escorrentía y lesiones mecánicas

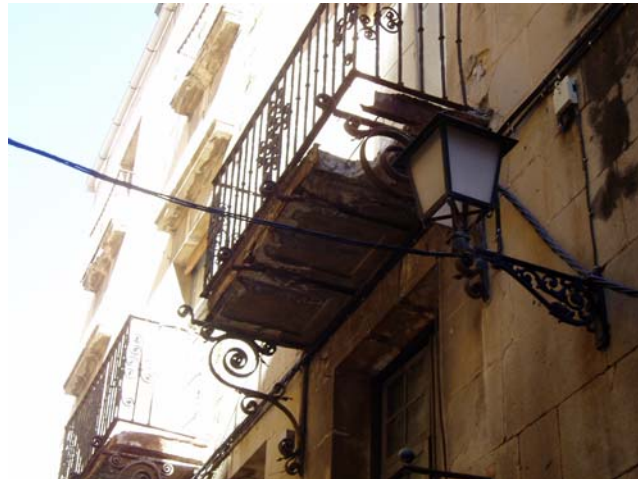
Además, a lo largo del tiempo se han ido añadiendo elementos espurios a las fachadas, como rejuntados con mortero de cemento gris, cables eléctricos o pintadas.

Adición de elementos como cables, etc.

Dada la antigüedad que posee el inmueble y las diversas reformas sufridas a lo largo de su historia, ya sean, las llevadas a cabo en el propio edificio, o las motivadas por la evolución de las infraestructuras propias de la ciudad, se ha generado la alteración de huecos, carpinterías, elementos de cerrajería y sobre todo la fijación sobre la fachada de soportes metálicos, cables eléctricos y farolas de alumbrado público, unos en desuso y otros en pleno funcionamiento. En cualquier caso, resulta del todo inadecuada e inaceptable la existencia de estos elementos que alteran, dañan y perturban estéticamente la fachada de un inmueble de indudable valor arquitectónico e histórico de la ciudad de Alicante. En consecuencia se plantea la eliminación directa de todos estos elementos.

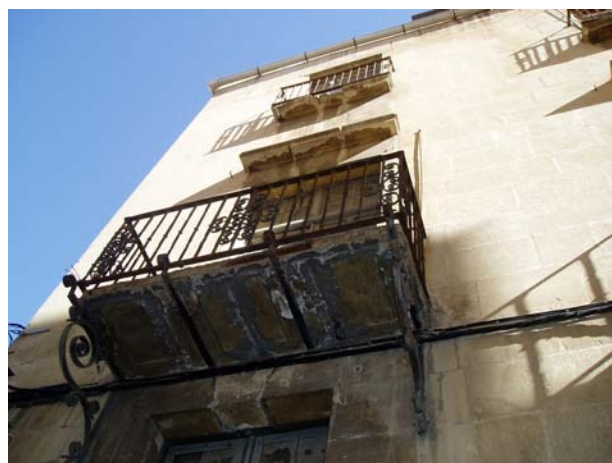
Estado de bandejas en balcones

Los paramentos verticales exteriores serán restaurados, junto con las líneas de impostas, cornisas, ornamentación de jambas y dinteles, así como las molduras, los elementos de mortero y las bandejas de los

balcones, que serán pavimentadas con hormigón fratasado.

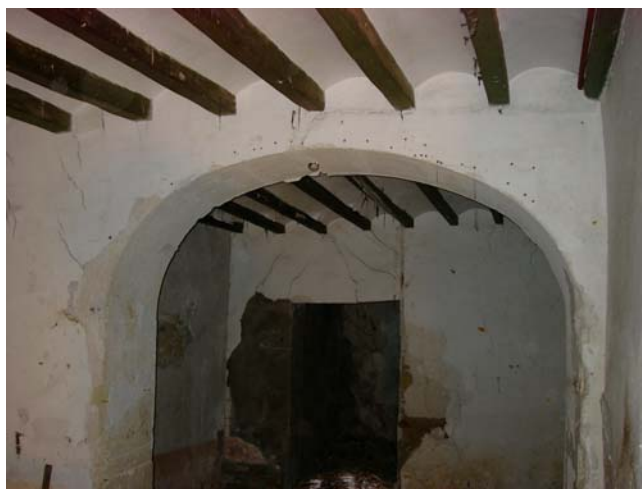
Forjados de viguería y senos de plementería

- La reparación de los forjados antiguos en las testas de las viguetas de madera y terminación con losas de hormigón armado para su recuperación total.

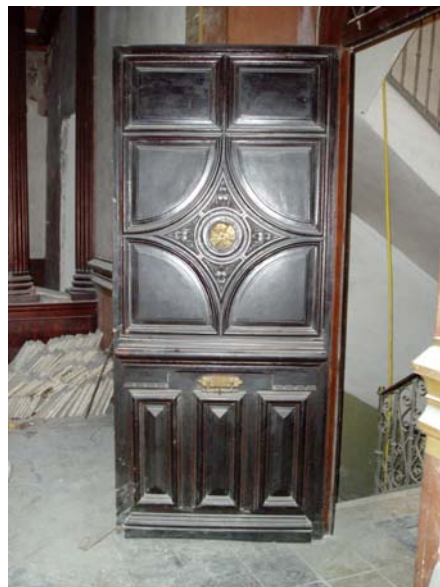
Detalle de carpintería interior recuperable

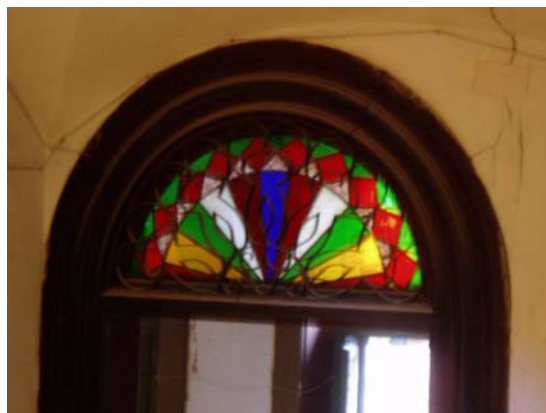
Detalle de carpintería interior recuperable

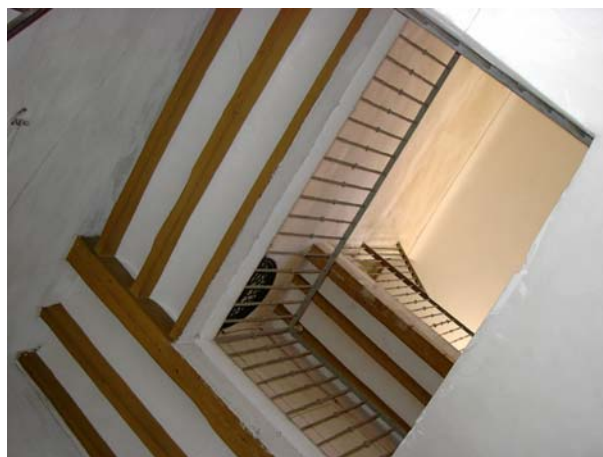
Escalera principal

- La consolidación de la escalera.

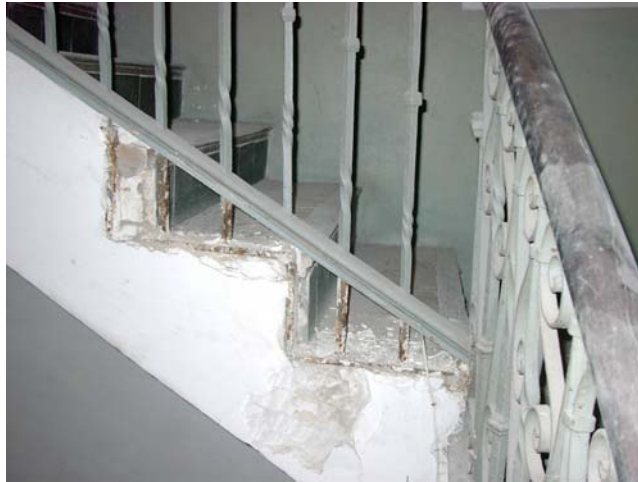
Detalle de su estado
