1.- MEMORIA.

PROYECTO: PROYECTO DE LIQUIDACIÓN.

SITUACION: CALLE LABRADORES 15 ALICANTE.

FECHA: FEBRERO DE 2015

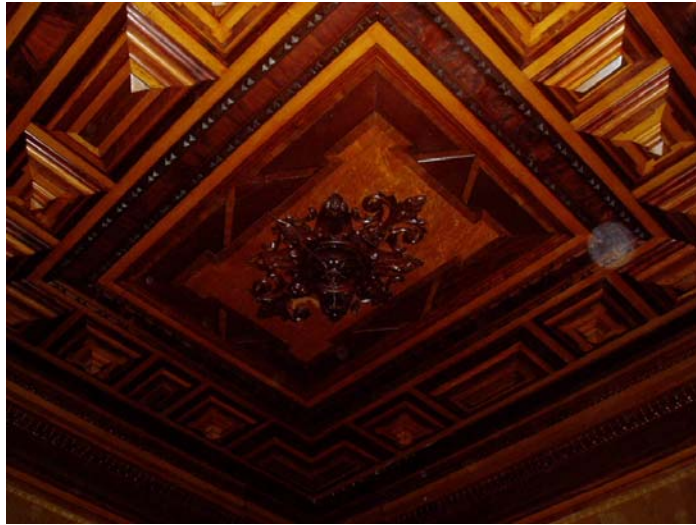
Artesonados de maderas nobles

Cuenta en planta primera y resto de zonas nobles con especial tratamiento de techos con artesonados de maderas nobles y revestimientos en zócalos de habitaciones de la misma calidad, todo ello en estado aceptable de conservación para la edad del edificio.
